自動ドアの安全対策について（情報提供）

消費者安全法第23条第1項の規定に基づく  
事故等原因調査報告書

自動ドアによる事故

消費者安全調査委員会

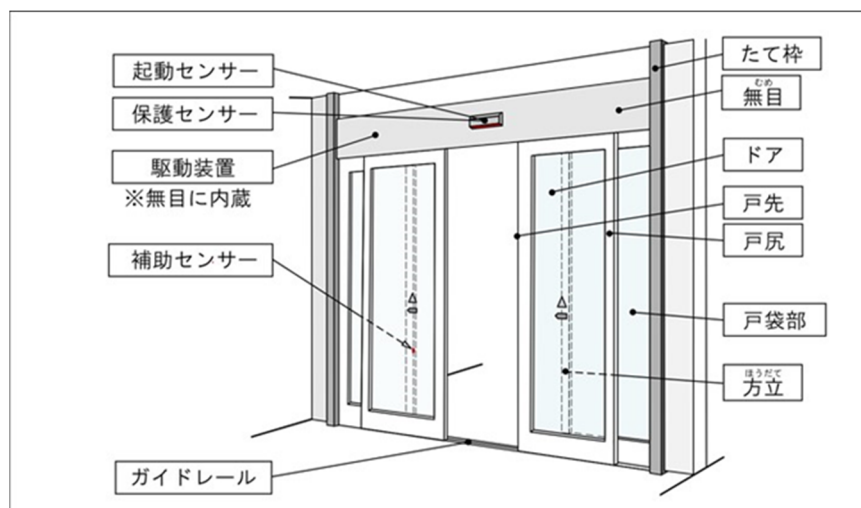
図3 自動ドアの一般的な構成及び各部の名称

自動ドアの一般的な構成例を図3に示す。自動でドアを開閉するための主な構成要素は、ドアの起動装置として通行者を検出する起動センサー、ガイ

ドレール付近での立ち止まりを検出する保護センサーや補助光電センサー、ドアを作動させる駆動装置である。そのほか、建具部材としてドア、無目<sup>10</sup>、方立<sup>11</sup>、などで構成されている。これら自動ドアの構成要素を全て含めて、自動ドアセットと呼ばれている。

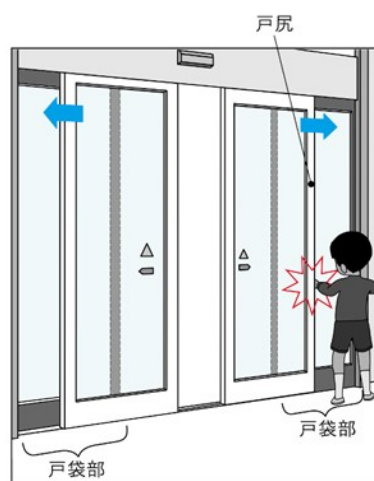
図 20 「戸袋部進入」

「戸袋部進入」の主な事例は、戸袋部に手をつけていたところ、通行者をセンサーが検知してドアが開き、戸袋部で戸尻に引き込まれたものであった（図 20）。

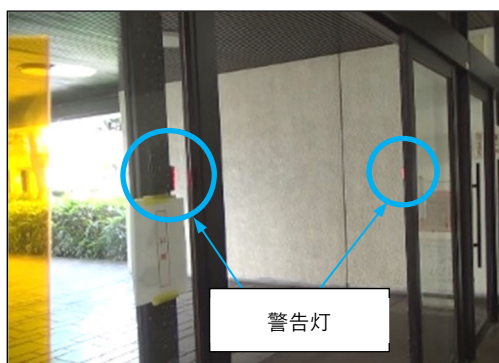
写真5 警告灯による視認性に関する実験

開いているドアが閉まり始める前に、警告灯を点滅させて視認性が上がるかの実験を行った（写真5）。その結果、視認性を向上させる効果があることが確認できた。

また、斜め進入によりドアへの進入角度が大きくなると、奥側の戸先が、同色の縦枠と識別しにくいことに加え、ドアの動きが認識しにくいことが確認された。

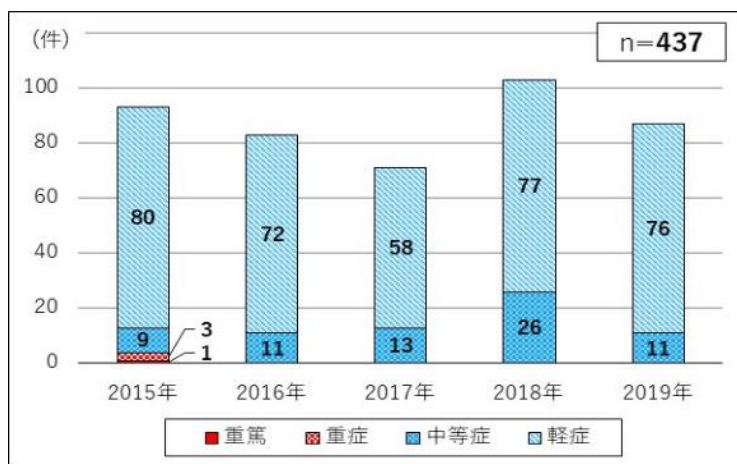
参考図 事故件数と被災内容

東京消防庁救急搬送データに登録された自動ドアの事故を調査したところ、2015年～2019年の5年間に437件あった（参考図）。

事故件数は、年間90件程度あり、重篤<sup>34</sup>1件、重症3件の計4件（1%）、中等症70件（16%）、軽傷363件（83%）であった。なお、救急搬送時における死亡事故<sup>35</sup>はなかった。
